Aleksandar Bojović¹, Novak Velović²

PROJEKT SANACIJE ČELIČNE KONSTRUKCIJE MOSTA GAZELA U BEOGRADU

THE REHABILITATION DESIGN OF GAZELLE BRIDGE IN BELGRADE

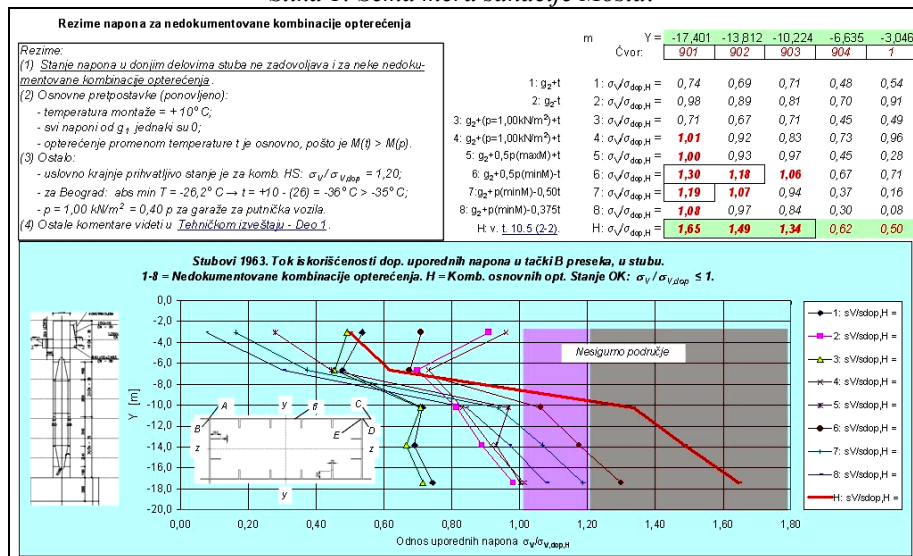
Slika 2: Dijagrami uporednih napona stuba za kombinacije opterećenja sa delovanjem temperature, (kombinacije 1 do 8 su nedokumentovane).

- ◆ izbočavanje pojaseva grede: 1) neodgovarajući odnos h/t ukrućenja; 2) prevelika vitkost podužnih ukrućenja donjeg pojasa; 3) promena koeficijenta sigurnosti u normama;
- ◆ stubovi: 1) velika prekoračenja dopuštenih vrednosti napona – normalnih (σ), tangencijalnih (τ) i uporednih (σ_v) u zoni uklještenja stubova u kombinacijama opterećenja sa promenom temperature, naročito sa $t = -35^\circ\text{C}$, (gde τ i σ_v uopšte nisu proveravani u [1]!), posledica su osnovnog statičkog sistema mosta – ramovski sistem sa dugom riglom i kratkim stubovima; 2) prekoračenja iz 1) postoje i pri nedokumentovanim kombinacijama opterećenja, (kombinacije sa manjim vrednostima opterećenja p i t od onih po normama, slika 2).

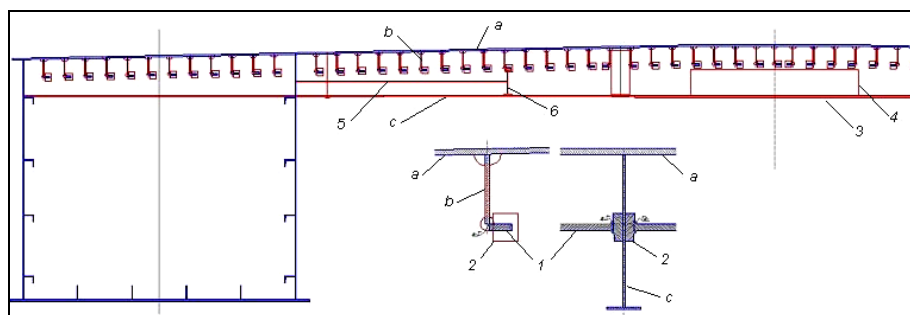
Slika 4: Ojačanja ortotropne ploče.

- ♦ uporedni naponi grede i stubova: uporedni naponi nisu uopšte proračunavani u [1] i [2] iako su morali biti proveravani prema DIN 4100:1956;
- ♦ naponi ortotropne ploče (OP): 1) rebra OP su u [1] i [2] tretirana kao nosači na krutim osloncima, što, međutim, nije slučaj zbog deformabilnosti poprečnih nosača pa su pozitivni momenti savijanja rebara daleko veći; 2) sadejstvjujuće širine kolovoznog lima za proračun napona po DIN 18809:1987 kao pojasa rebara su samo oko 60% razmaka rebara zbog čega je i računski presek rebara bitno manji; obe činjenice iz 1) i 2) su bile van domašaja projekatnata 1961-1963 zbog nedostatka računskih sredstava i nepostojanja odredbi u normama iz kasnijeg DIN 18809;

- ♦ izbočavanje rebara OP i podužnih ukrućenja donjeg pojasa: obe pomenute grupe rebara imaju preveliki odnos visina/debljina, $h/t = 15 \div 28 > 11 \div 16$ prema onda važećem DIN 4114-1: 1952xx, odnosno 11 prema sadašnjem JUS U.E7.081: 1986; kriterijum (h/t) nije uopšte razmatran u [1] i [2];

- ◆ Ojačanja 1 (RB,AB)=Ojačanja ortotropne ploče, rebara i poprečnih nosača, sl.4 ;
- ◆ Ojačanja 2 (RB,AB) = Dodatni poprečni ramovi u gredi;
- ◆ Ojačanja 3 (RB) = Dodatna podužna ukrućenja vertikalnog lima grede;
- ◆ Ojačanja 4 (RB) = Dodatna poprečna ukrućenja donjeg pojasa grede;
- ◆ Ojačanja 5 (RB) = Flanše na podužnim ukrućenjima donjeg pojasa;
- ◆ Ojačanja 6 (RB) = Dodatni poprečni ramovi u stubovima;
- ◆ Ojačanja 7 (RB) = Dodatni poprečni ramovi u kosnicima;
- ◆ Ojačanja 8 (RB,AB) = Nove konstrukcije pešačkih staza, (umesto veoma oštećenih starih betonskih, ujedno i kao mera ojačanja preseka grede u celini);
- ◆ Ojačanja 9 (AB) = Ojačanja donjeg pojasa.

a = kolovozni lim, b = rebro OP, c = poprečni nosač (PN), 1 = ojačanje, dodata flanša, 2 = podmetač, 3 = ojačanje, dodata flanša PN, 4 = ojačanje, ojačanje vertikalnog lima PN, 5 = ojačanje, podužna ukrućenja vertikalnog lima PN, 6 = ojačanje, vertikalna ukrućenja vertikalnog lima PN
